DETTAGLIO : PLANIMETRIA GENERALE DEGLI INTERVENTI PRESSO L'AREA DELLA VASCA DI MISURA

00	25.09.2014	PRIMA EMISSIONE	R.D. n.68	P.A.	L.S.
PROFUGO	DATA	ESECUZIONE	PROFUGO	CONFERMATO	VALIDATO
PROFUGO	DATA	DESCRIZIONE	PROFUGO	CONFERMATO	VALIDATO
REGIONE CALABRIA PROVINCIA DI COSENZA COMUNE DI LONGOBARCO					
AUT. PROV. CALABRIA			AUT. PROV. CALABRIA		
I T			G G		
C R			B N		
0 3			1 4		
0 0			1 1

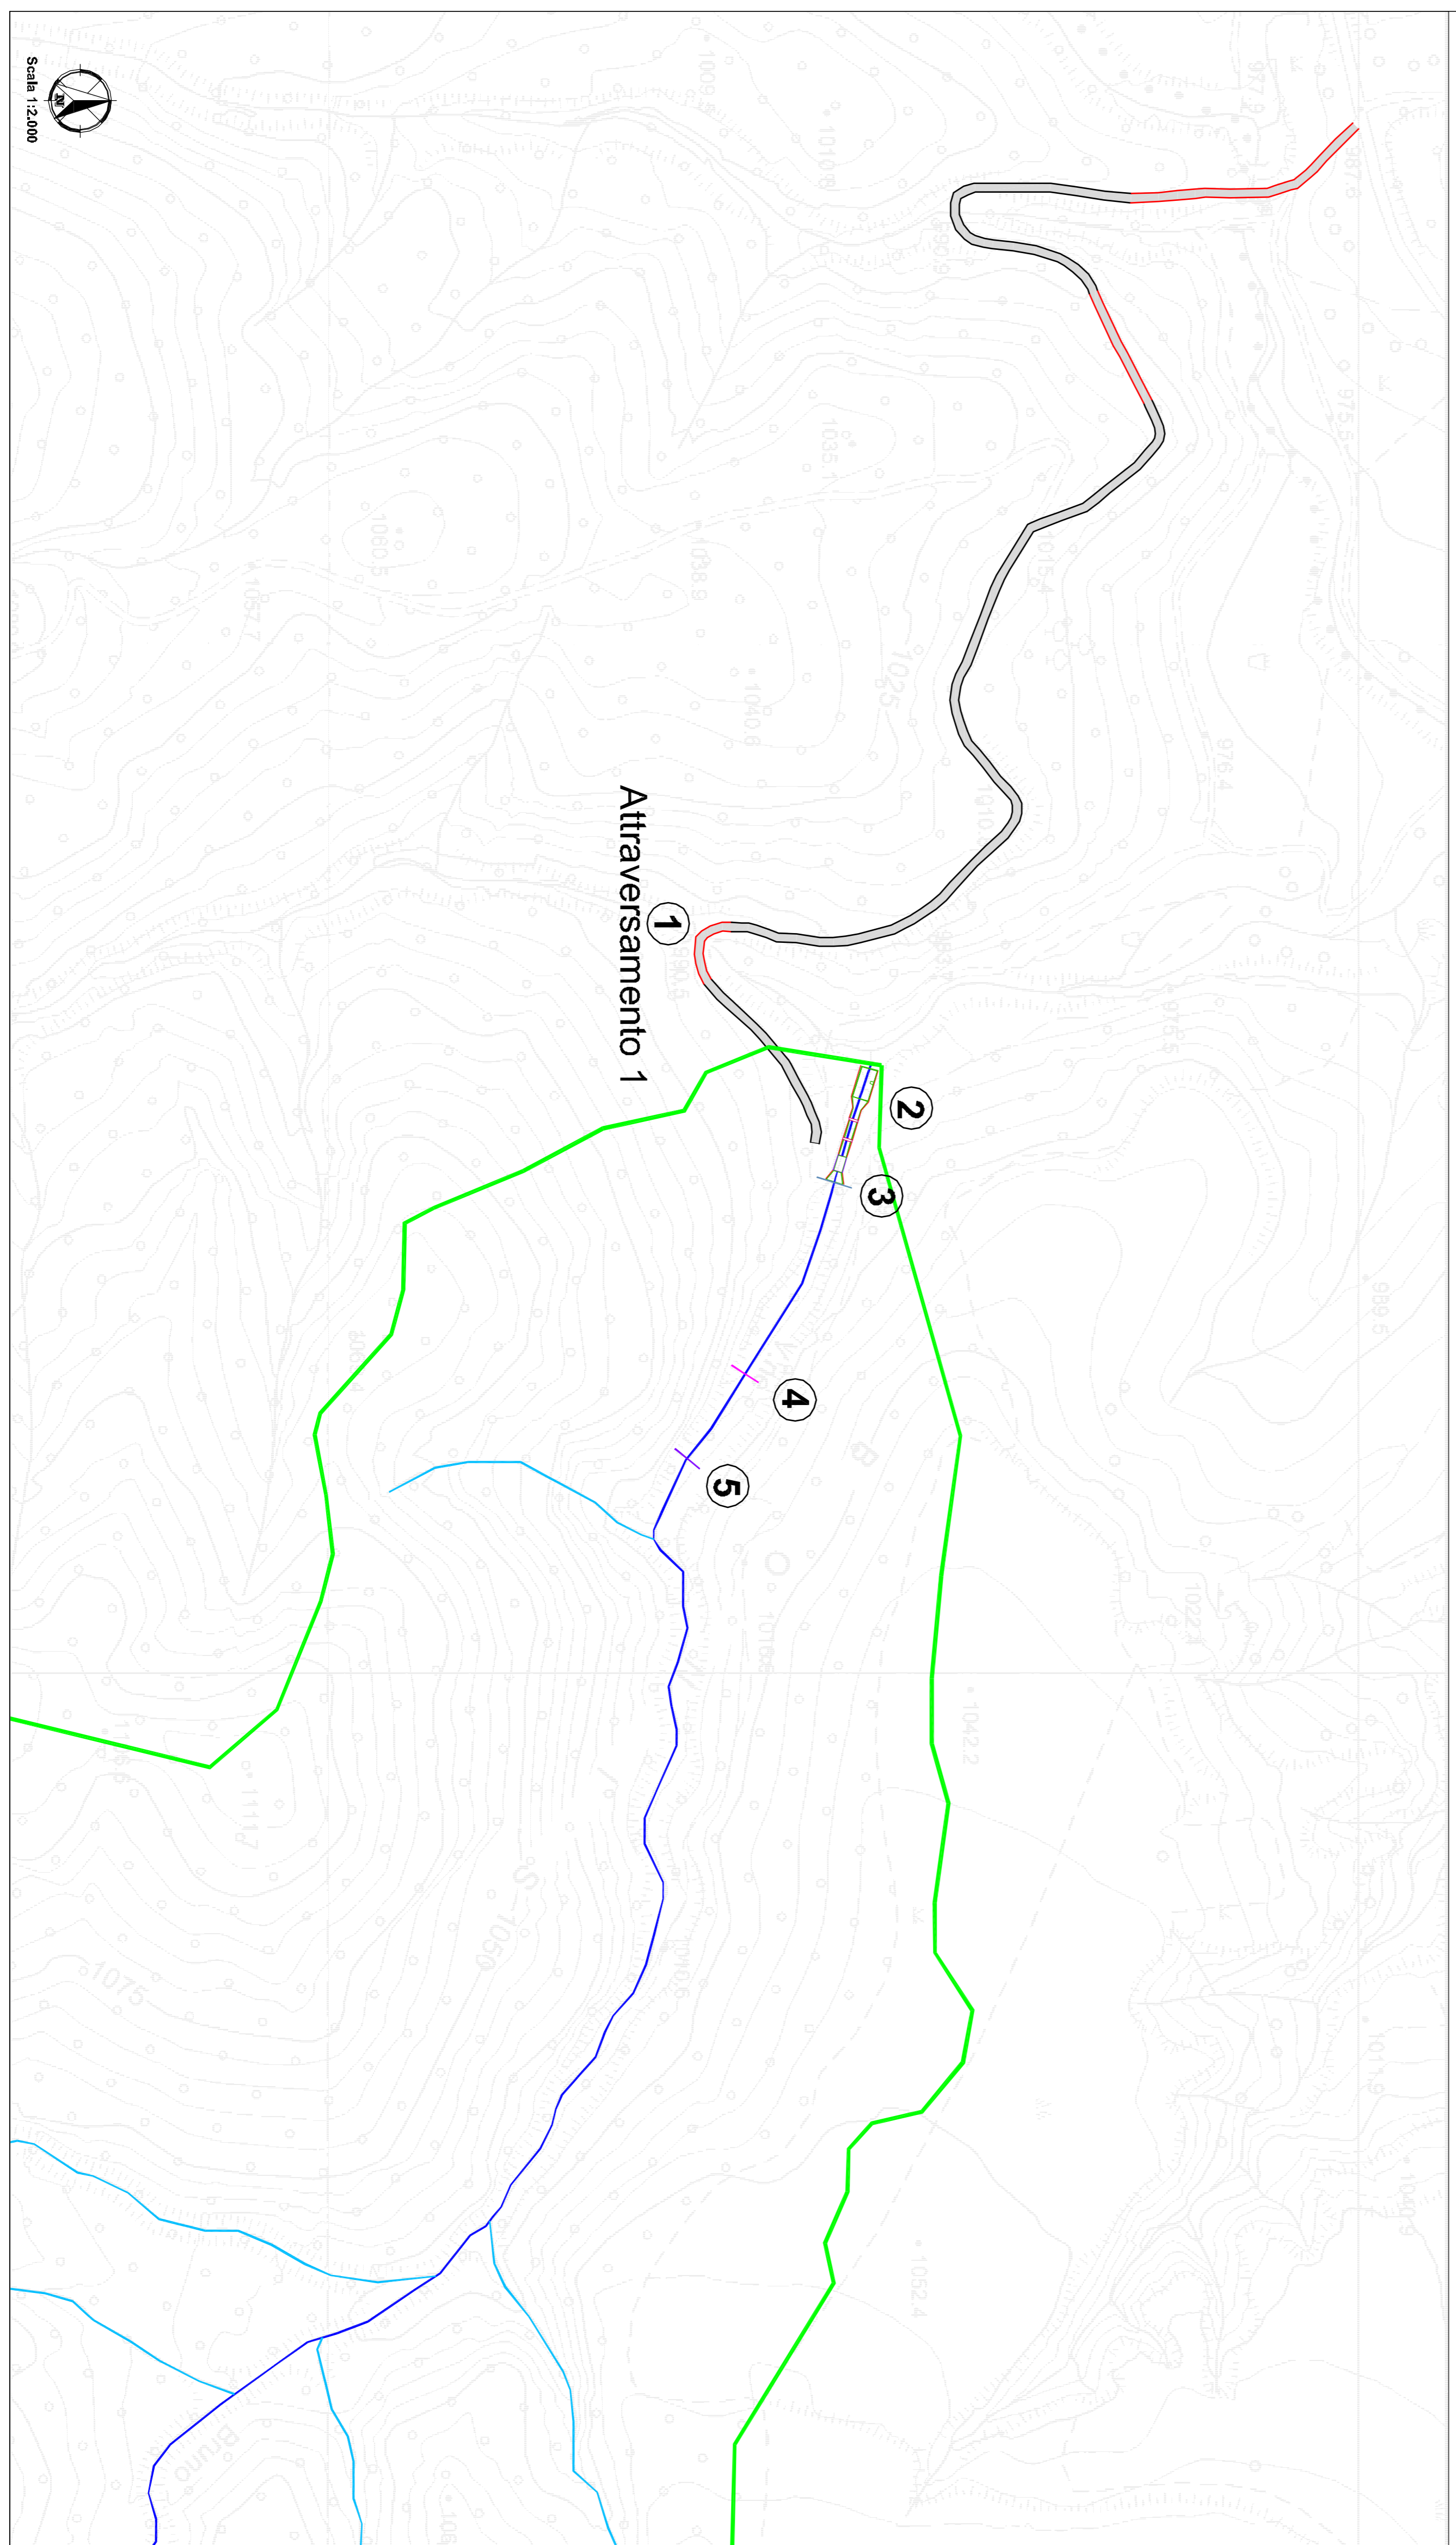
- Perimetro bacino "BONIS"
- Asta principale
- Asta secondaria
- Vasca di misura
- Briglia esistente in cls a monte della vasca di misura
- Briglia n°1 in legno esistente
- Briglia n°2 in legno esistente
- Tratto di strada con sistemazione consigliabile
- Tratto di strada con sistemazione necessaria
