Motonave “ROSANNA F”
Mazara del Vallo 14 Gennaio 2022

1. CARATTERISTICHE PRINCIPALI

2. BREVE DESCRIZIONE DELL'AN MOTONAVE

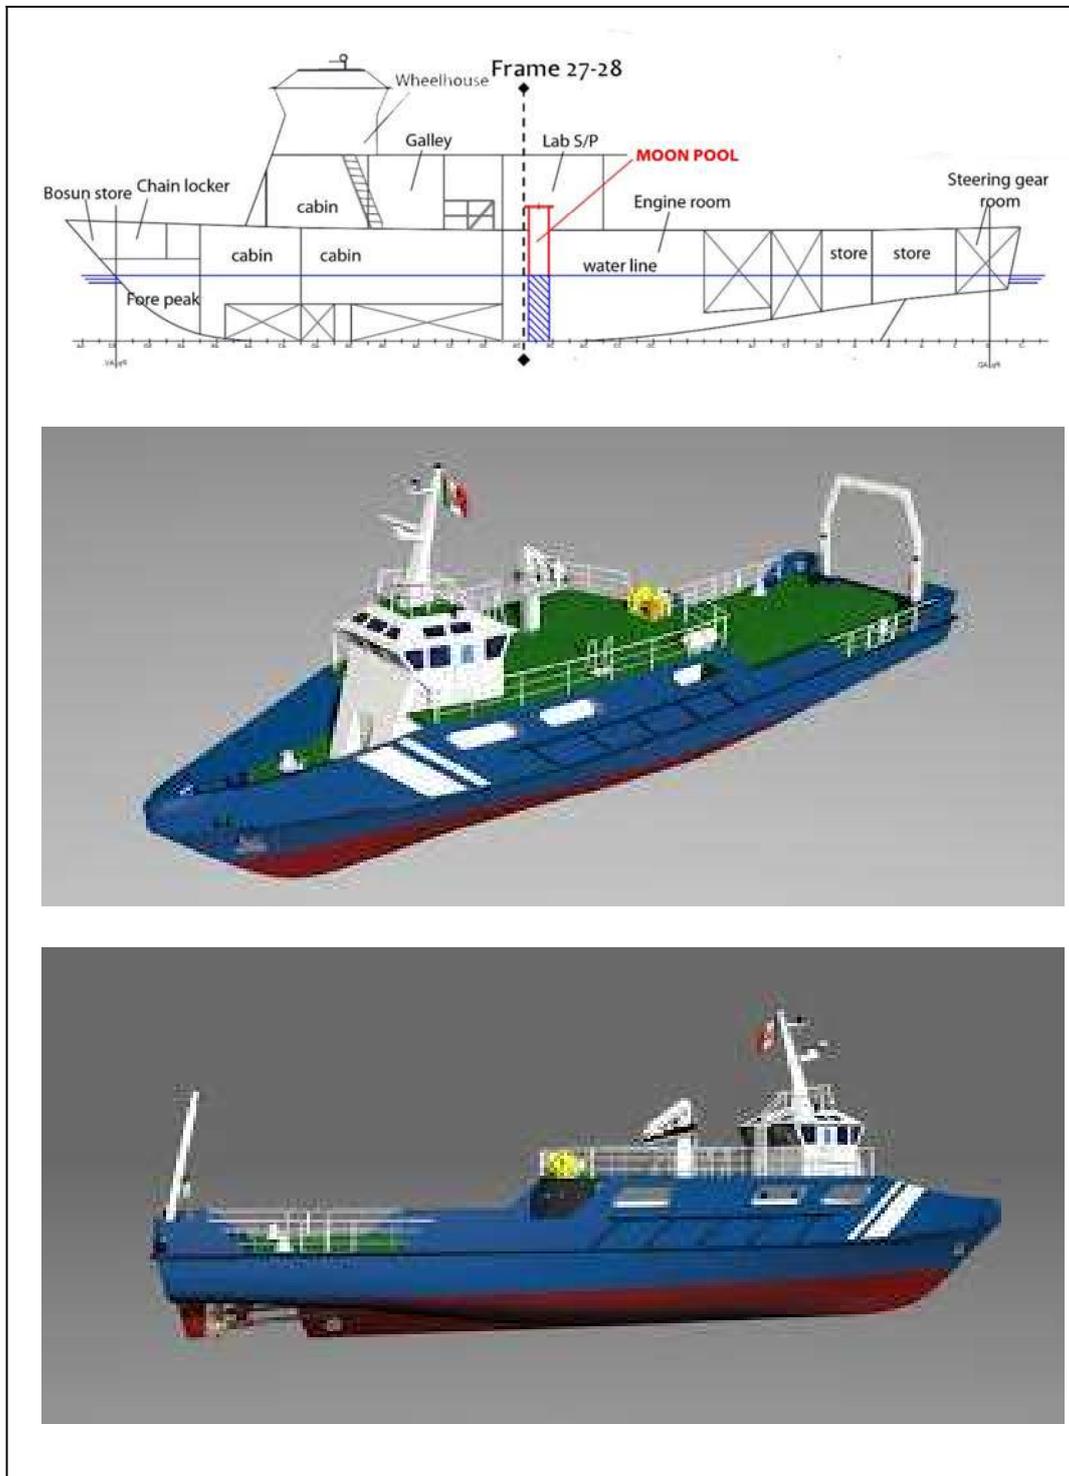
La Mn "ROSANNA F" è una nave ricerca con scafo in acciaio e sovrastruttura in lega leggera (alluminio) costruito presso il Cantiere Giacalone di Mazara del Vallo (TP) nell'anno 2015.
