**Progetto per il restauro e il ripristino di un soffitto decorato a tempera
su carta riportato su tela, sito in Villa Paolina a Porano.**

SOGGETTO: Carro di Apollo e allegoria delle quattro stagioni.

TECNICA DI ESECUZIONE: Tempera su carta, riportata su tela.

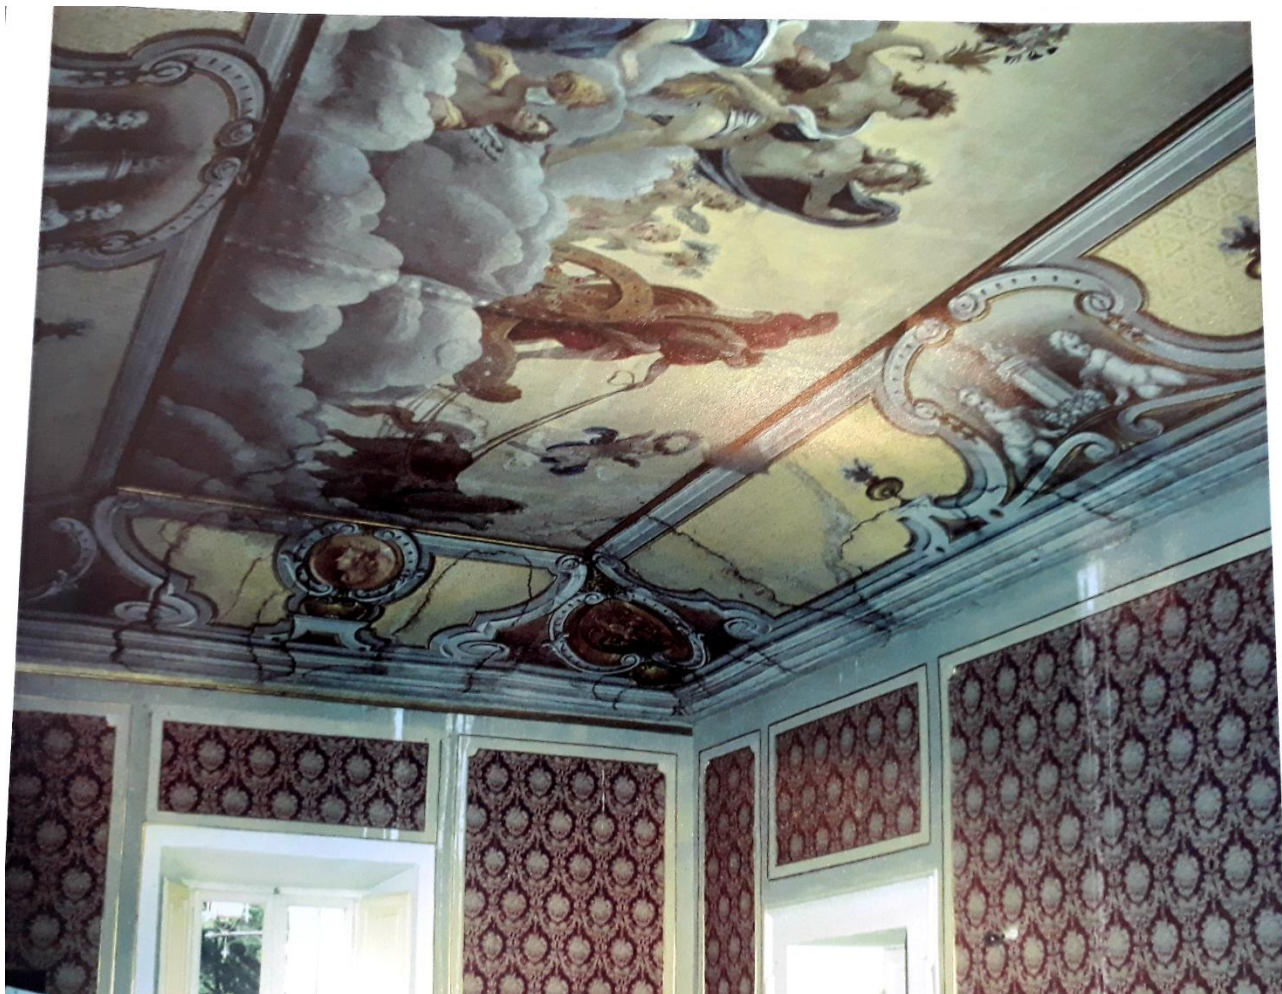
DIMENSIONI: Lunghezza 9m altezza 5m.

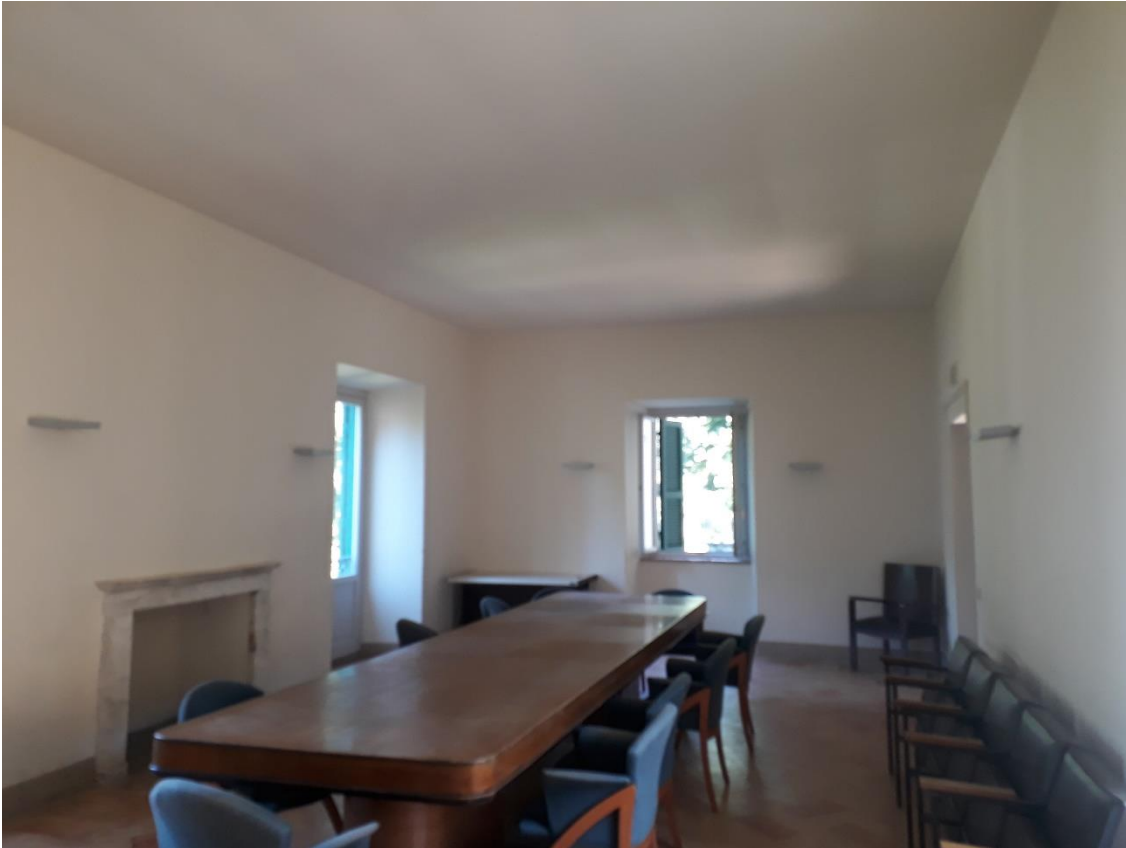
Il soffitto del salone interessato, attualmente è costituito da cartongesso, messo in opera nel momento in cui sono state rimosse le tele dipinte. Il soffitto attuale è separato da quello originale da un'intercapedine di circa un metro.

- Rimozione del soffitto in cartongesso
- Attenta bonifica delle polveri di accumulo.
- Costruzione dei telai in alluminio.
- Approntamento di appositi dispositivi per il tensionamento costante delle tele.
- Studio del sistema di ancoraggio alle pareti.
- Preparazione delle tele per il posizionamento sui nuovi telai.
- Qualora necessarie, verranno effettuate applicazioni di inserti di nuova tela, il più possibile simile all'originale per rinforzare e facilitare il montaggio.
- Ancoraggio dei vari elementi alle pareti e ripristino della volta.
- Rifinitura e presentazione estetica.

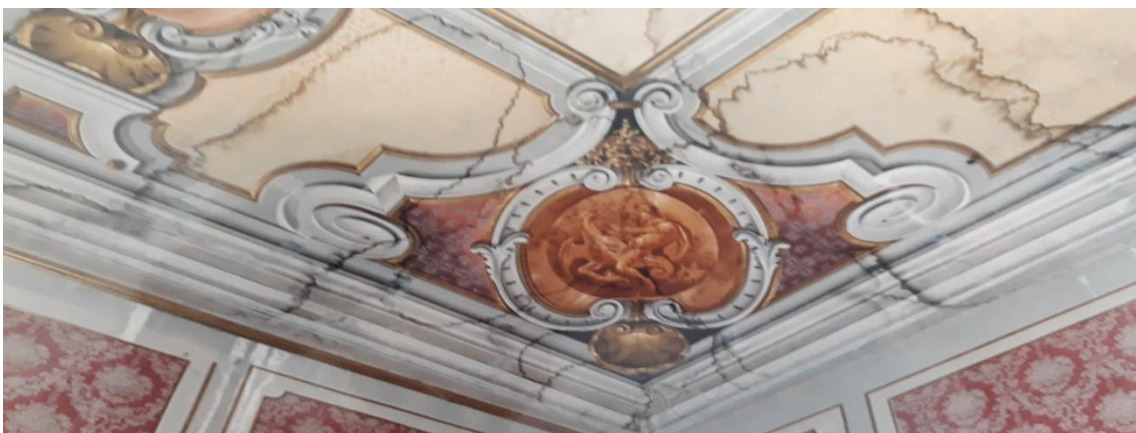
Le tele dipinte, dopo la rimozione sono state conservate avvolgendole su cilindri di plastica, con la pellicola pittorica rivolta verso l'interno. Si tratta di 5 grandi tele su telai di legno, una centrale rettangolare composta a sua volta da due tele assemblate di cui sono ancora visibili i segni di giunzione interessate da formazioni rugginose e 4 a trapezio montate a falsa volta, o volta a schifo, sulle quali era stata incollata la carta, e successivamente dipinte. I problemi conservativi delle tele, discretamente conservate sono per lo più dovuti agli effetti dell'umidità già evidenti sugli angoli delle cornici prima della rimozione delle stesse.

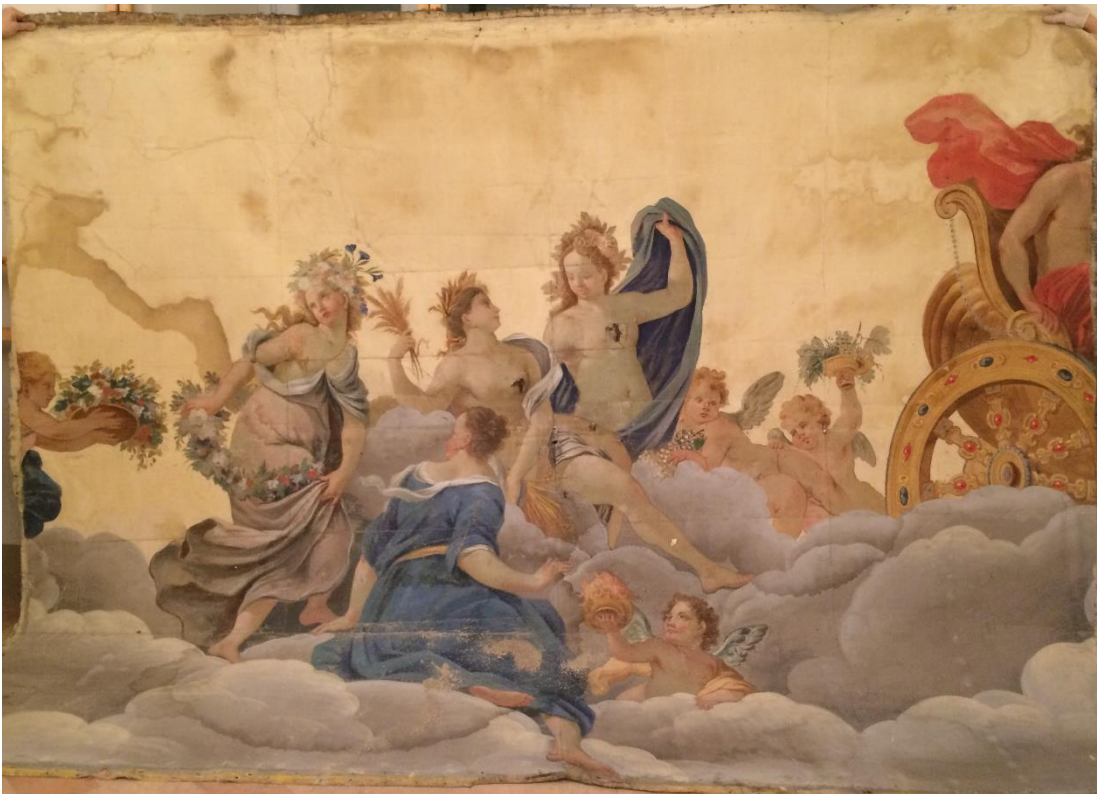
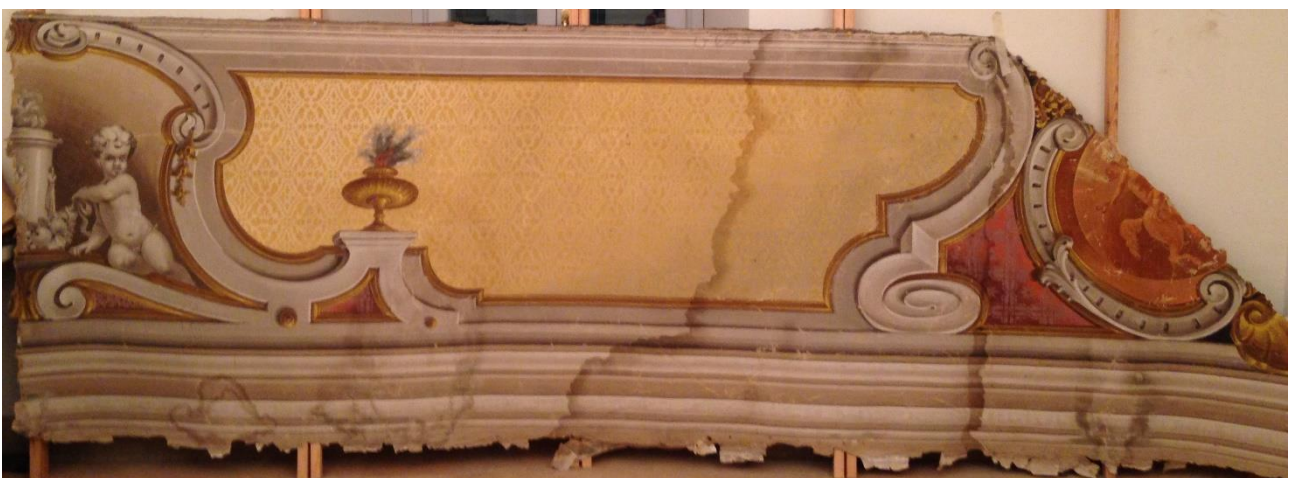
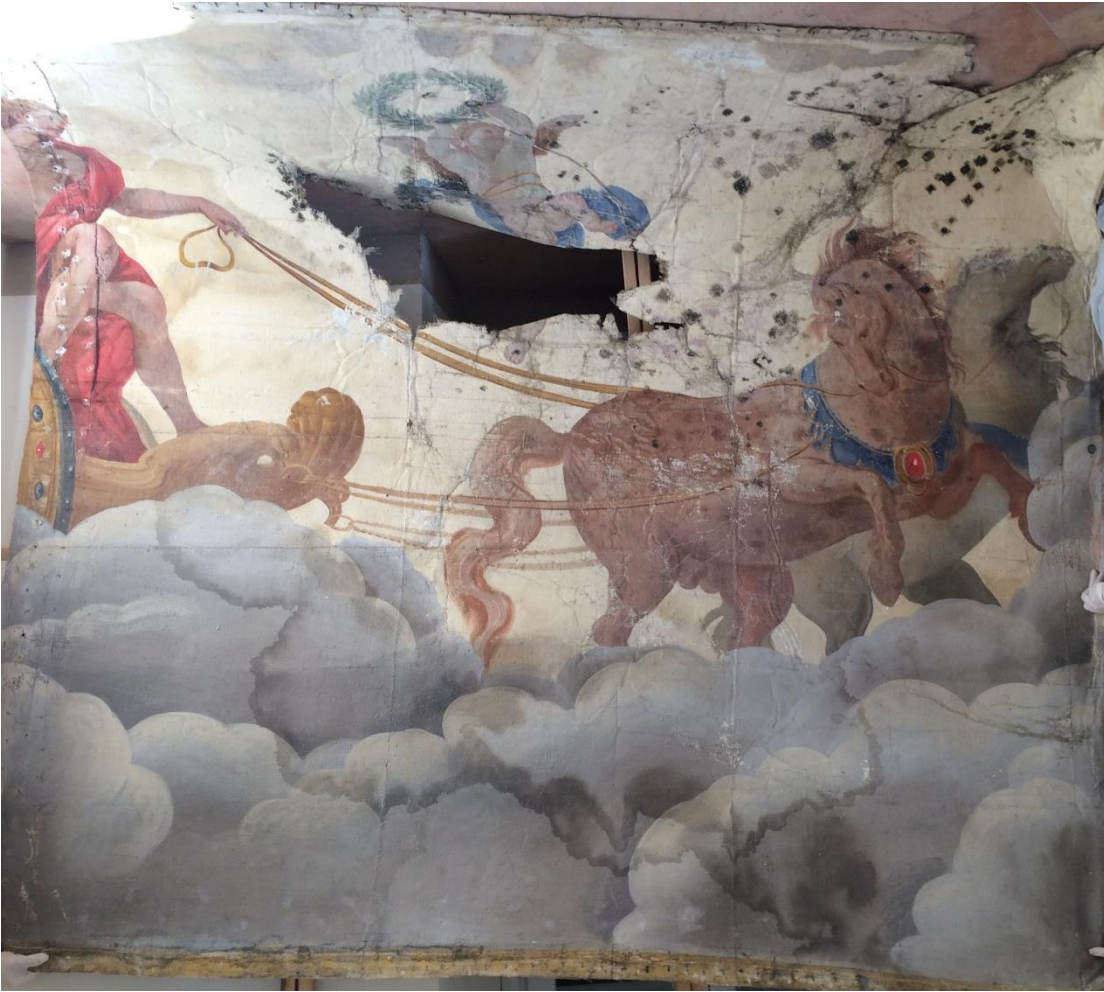
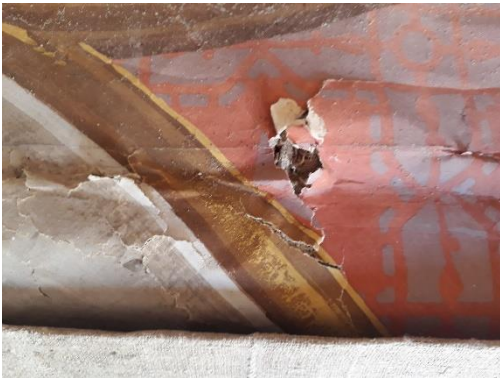
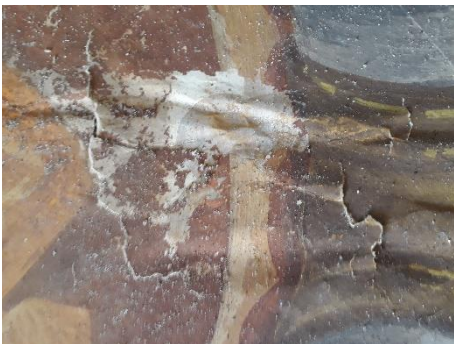
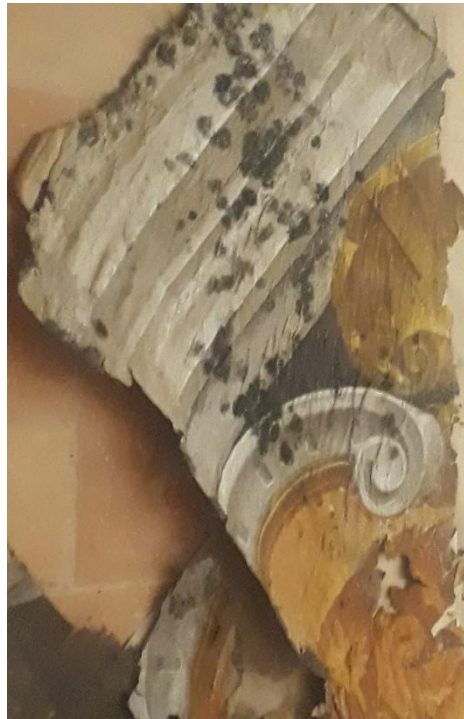
Le tele, raffiguranti il carro di Apollo e le stagioni, tema tipico della decorazione dei soffitti di palazzi nobiliari a partire dal Rinascimento, sono state visionate dopo averle rimosse dai supporti cilindrici sui quali erano state avvolte, e si presentano in uno stato di conservazione discreto, fatta eccezione per una estesa lacuna nella porzione di tela dove è rappresentato il carro di Apollo in corrispondenza del putto recante la corona di alloro.

Sulla superficie rimanente sono visibili diffuse macchie dovute ad umidità e probabili attacchi biologici, sia nei due pannelli centrali che nella cornice tutt'intorno; da evidenziare anche limitate cadute di pellicola pittorica da cui traspare il supporto cartaceo sottostante e, in alcuni casi, anche la tela.

Nelle parti della cornice è anche visibile un intervento recente di riconsolidamento del supporto, mediante l'aggiunta di carta di giornale.

Restauro conservativo delle tele, comprendente:

- Apertura completa delle varie porzioni dipinte e rimozione dei depositi coerenti ed incoerenti con pennelli a setole morbide.
- Microaspirazione effettuata sulla superficie pittorica, ove necessario.

- Preconsolidamento della pellicola pittorica distaccata.
- Consolidamento dell'apparato pittorico con resina acrilica in emulsione acquosa.
- Sarcitura dei tagli e delle lacerazioni.

- Esecuzione dei test di pulitura con solventi a polarità controllata per l'identificazione del solvente più idoneo.
- Puliture a secco e a tampone asseconda del tipo di sporco e della sua consistenza.

- Risanamento dei supporti, carta e tela, procedendo a incollaggi, cuciture, stirature e quanto necessita per ottenere una buona risposta al tensionamento.

- Stuccatura delle lacune.
- Reintegrazione a velatura delle probabili lacune con colori per il restauro.
- Stesura finale di un film protettivo trasparente per ristabilire il corretto indice di rifrazione dei pigmenti antichi.
